## **Audi 100 / 77**

Technisches Merkblatt Nr. 77\* vom Dezember 1977

### Sonderwerkzeug 2076

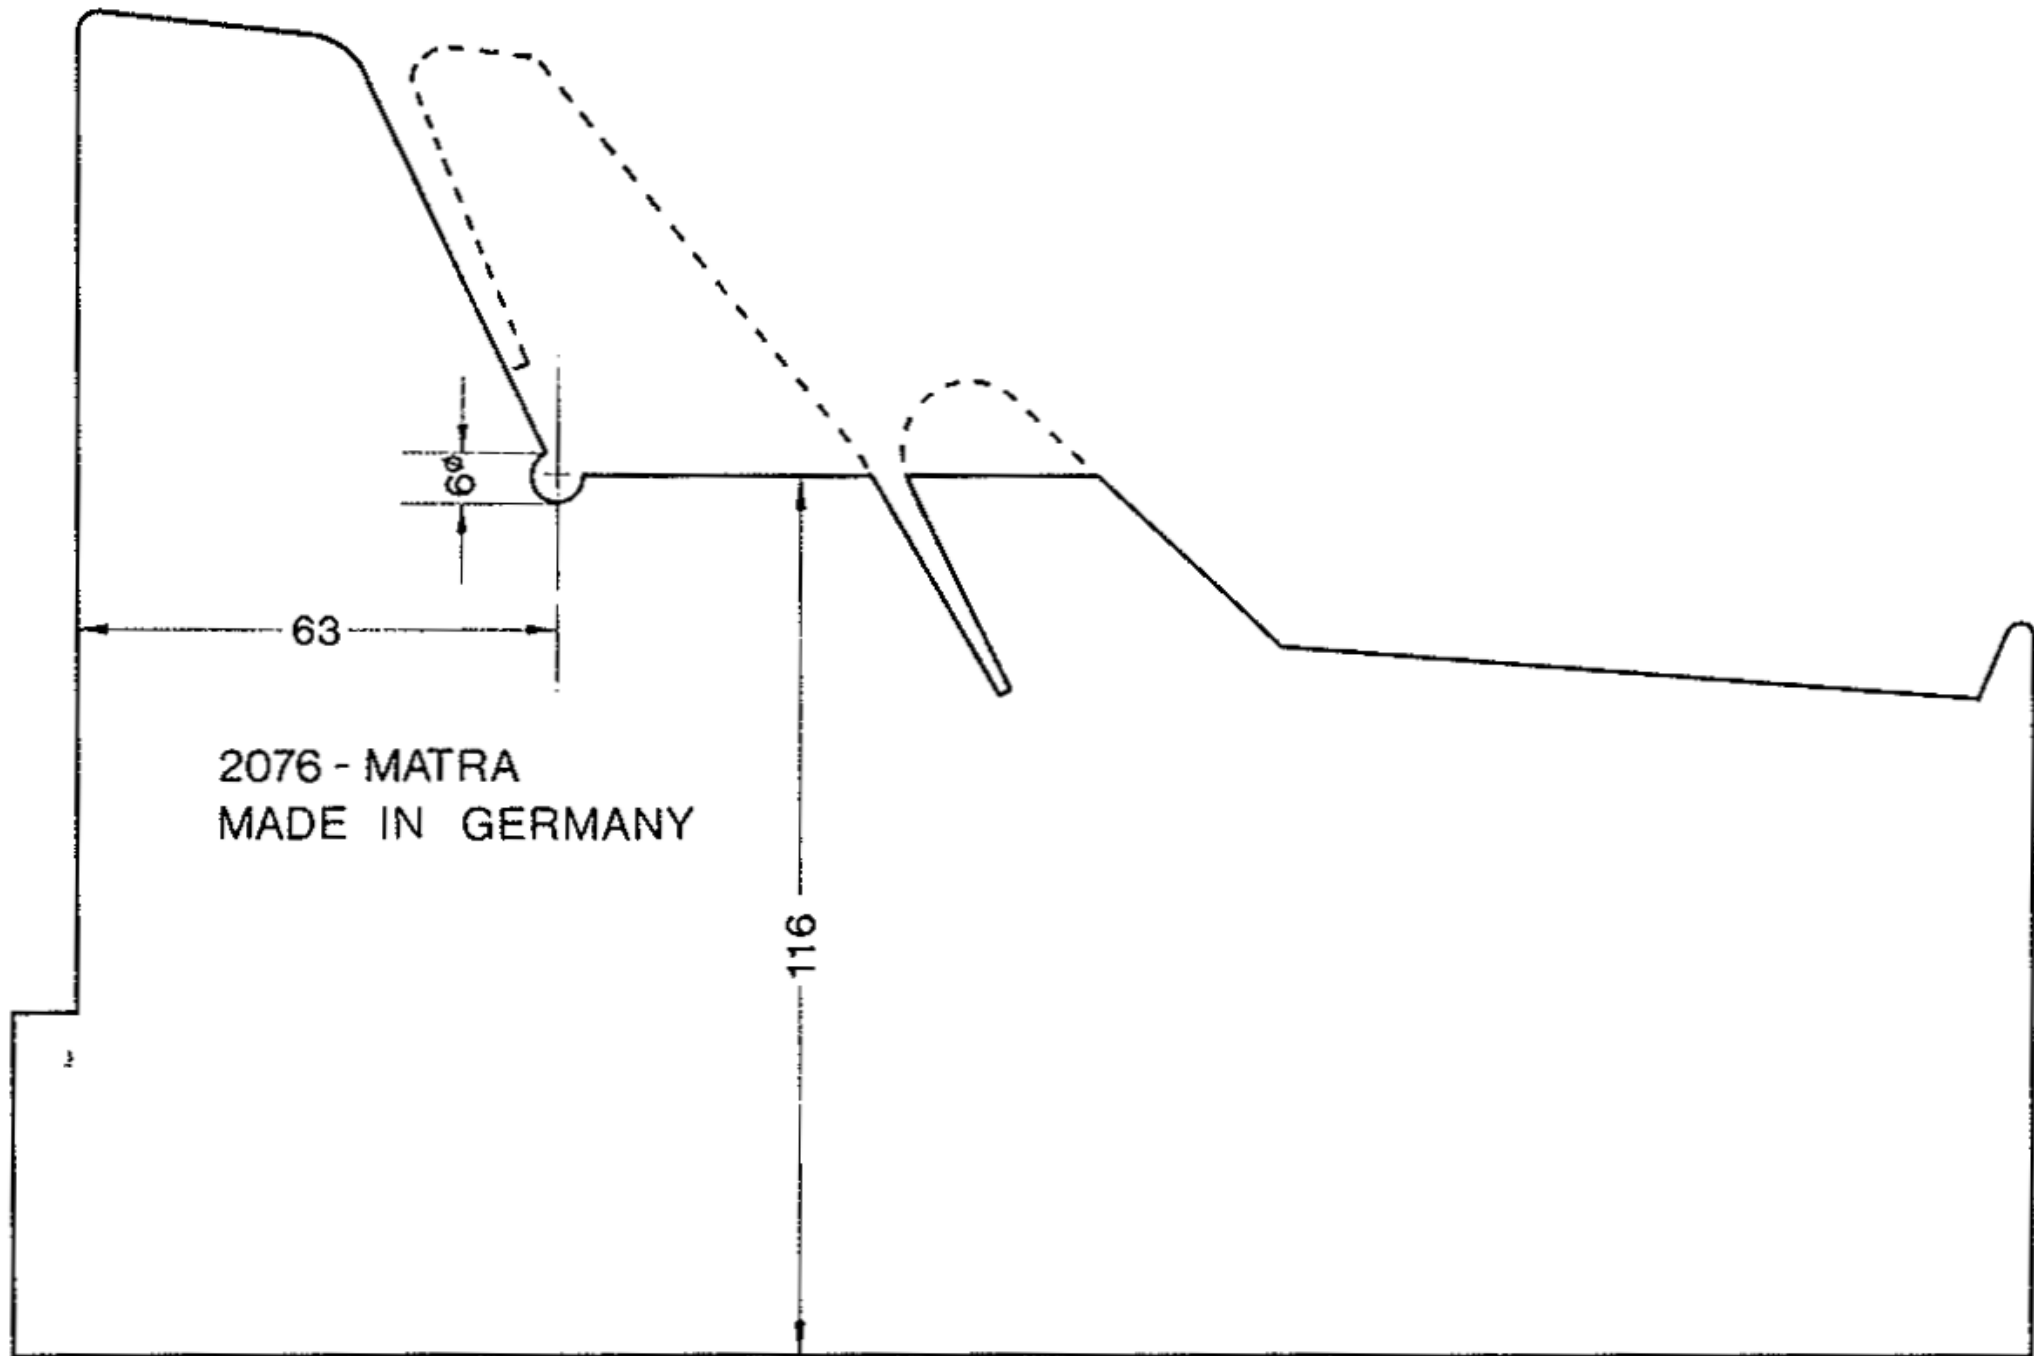
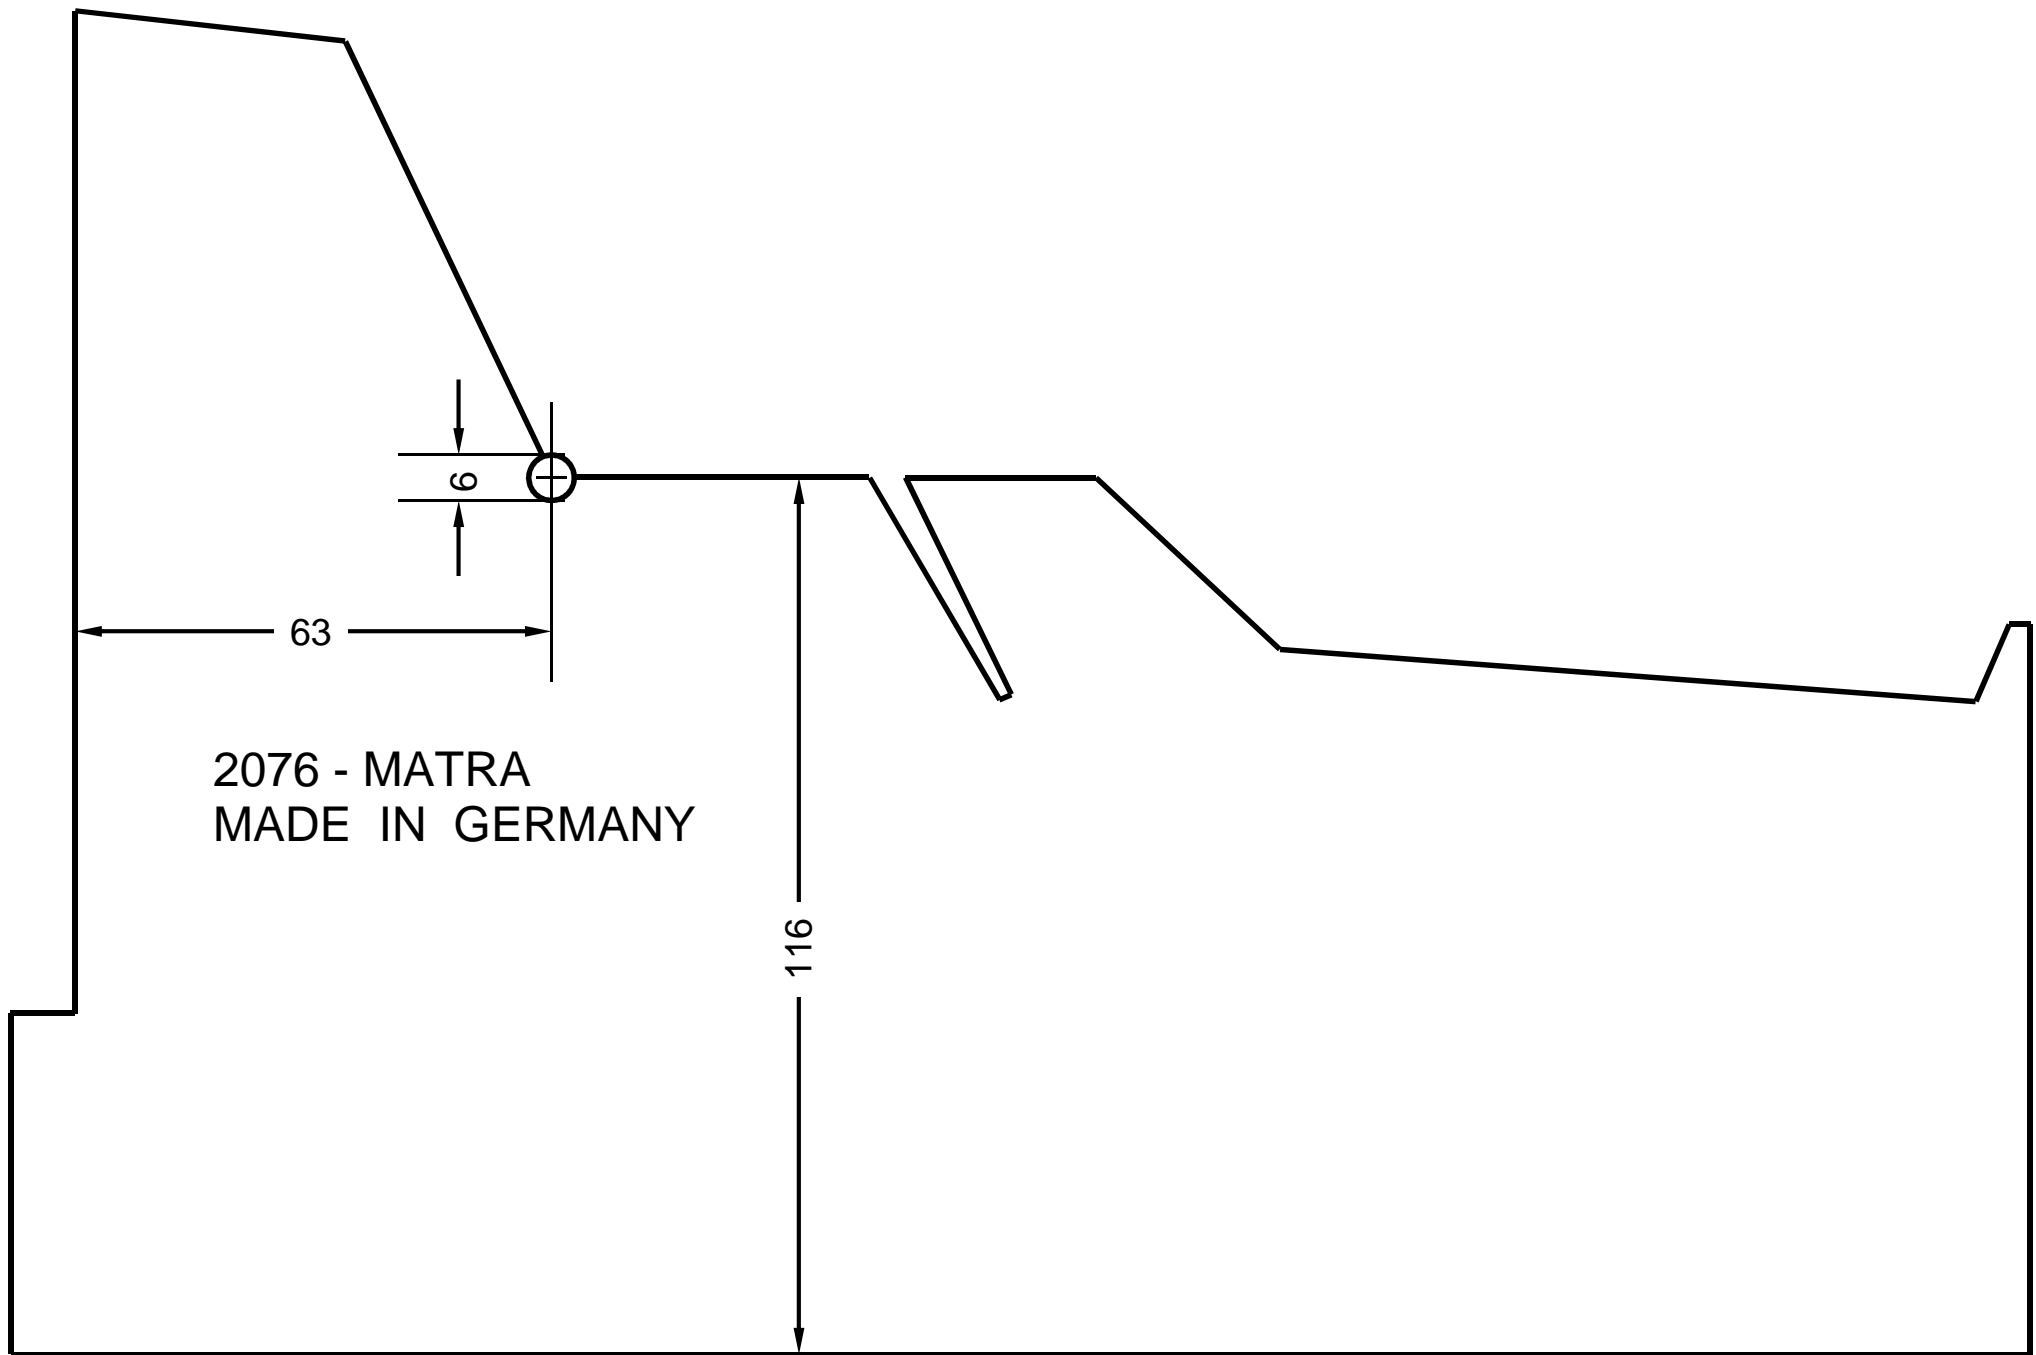
Um einen leichteren Zusammenbau zu ermöglichen, wurde die linke  
Heizunggehäusehälfte mit Führungshülsen versehen.

Aus diesem Grunde ist das Sonderwerkzeug 2076 zum Ausrichten der Klappen wie  
folgt abzuändern:

- Bohrung anreißen und mit 6 mm Ø Bohrer bohren
- Mit Schlagschere oder Blechschere die überflüssigen Blechteile abtrennen.
